Vs. Rif. Your Ref.	-	Ordine n. Order n.	Letter	Data: Date:	12/07/2010
Ns. Rif. Our Ref.	-	Report n. Test Report n.	40178	Data: Date:	14/07/2010
		Commessa Work	40178	Data: Date:	13/07/2010

Test according to :	Internal procedure		
Equipments : 817; 818.	MICROANALISI EDS EDS Microanalysis		
Initial test date :	13/07/10	Due test date :	13/07/10

Test / Ref.		Spectrum nr.1 - Surface
Lab.	Client	
MIF 37260	Ciotola in vetro con marchio Argenesi

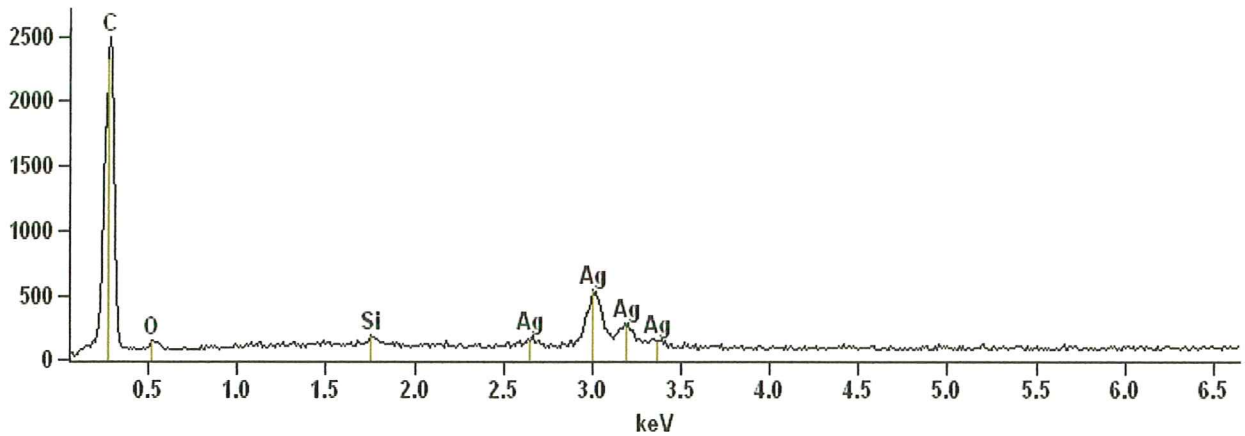
Element	Weight %
C	76,70
O	2,20
Si	0,65
Ag	20,46
Total	100,00

Note
Remarks Metals detected on the surface of the sample: Ag.
